**TECHNOLOGIA NAPRAWY USZKODZEŃ IZOLACJI FABRYCZNEJ
MATERIAŁAMI NAPRAWCZYMI ANTICORRay REP
ZGODNIE Z NORMĄ EN-ISO21809**

3.1 TECHNOLOGIA NAPRAWY USZKODZENIA GŁĘBOKIEGO SIĘGAJĄCEGO POWIERZCHNI RURY (METALU) O POWIERZCHNI PONIŻEJ 10 CM²

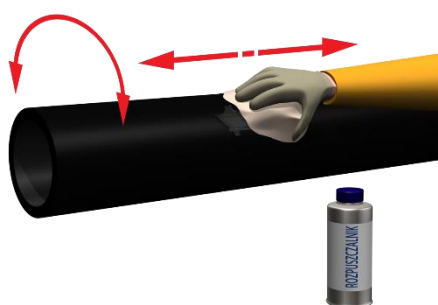
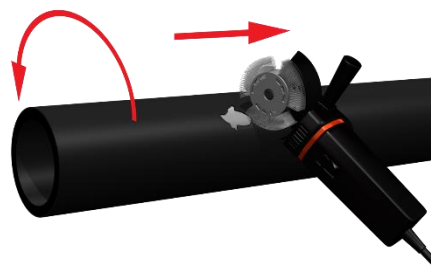
- Usunąć luźną powłokę fabryczną niespojoną z rurą.
- Sfazować brzegi powłoki do kąta 15°.
- Odtłuścić powierzchnię odsłoniętej rury stalowej oraz przylegającą powierzchnię izolacji.
- Oczyszczyć odsłoniętą powierzchnię rury stalowej z rdzy innych zanieczyszczeń, za pomocą urządzenia Bristle Blaster® do stopnia czystości Sa 2½ lub St 3.

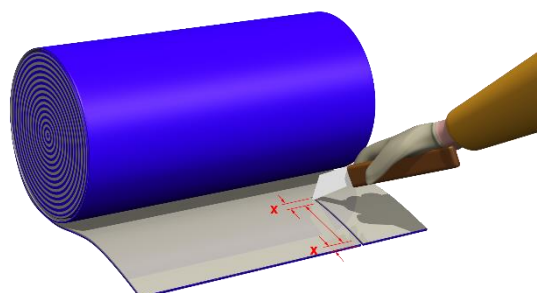
- Zszorstkować przylegającą do uszkodzenia powierzchnię w odległości 10 cm od krawędzi uszkodzenia.
- Wyciąć odpowiedni fragment łąty naprawczej ANTICORRay REP zachowując naddatek 50 mm w stosunku do krawędzi uszkodzenia.
- Zaokrąglić rogi łąty.

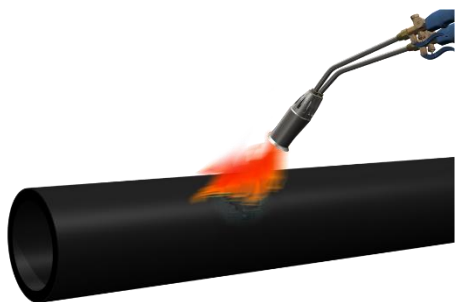
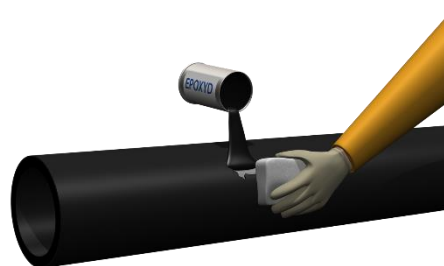
- Podgrzać miejsce naprawy do temperatury w przedziale $70 \pm 80^{\circ}\text{C}$ (izolacje 3LPE – płomieniem palnika).
- Wymieszać dokładnie składnik A i B primera epoksydowego ANTICORRay Primer 801.
- Nałożyć primer na powierzchnię stalową.

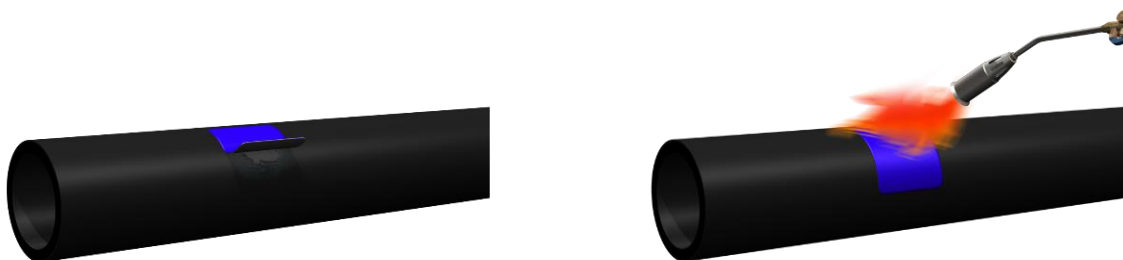
- Nałożyć łątę na miejsce naprawy z zachowaniem zakładki 50 mm na powłoce fabrycznej.
- Wygrzać łątę płomieniem palnika (3LPE).
- Usunąć ewentualne pęcherze powietrzne używając wałka silikonowego.
- Zakończyć podgrzewanie łąty z chwilą pojawienia się na obwodzie wyływki kleju.

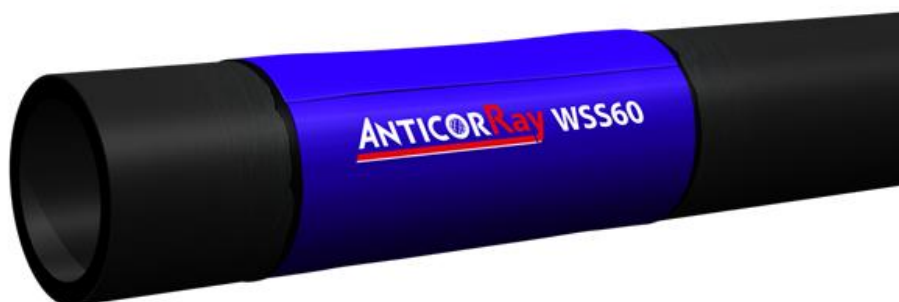
Naprawę uszkodzenia należy wykonać zgodnie z Technologią ANTICORRay WSS60 – materiały termokurczliwe nr DMTA-An-19.

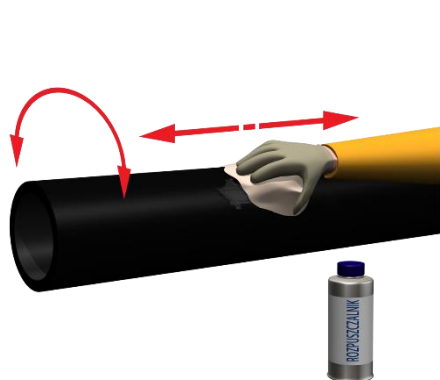
- Usunąć luźną powłokę niespojoną z rurą.
- Sfazować brzegi izolacji w miejscu uszkodzenia.
- Odtłuścić miejsca uszkodzonej izolacji.

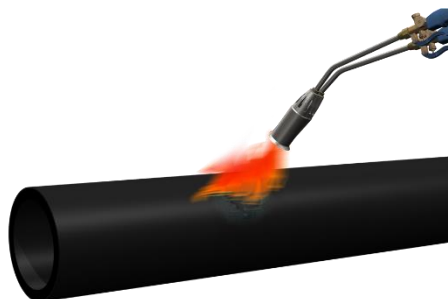
- Podgrzać miejsce naprawy przy użyciu palnika do temp. $40 \div 60^{\circ}\text{C}$.

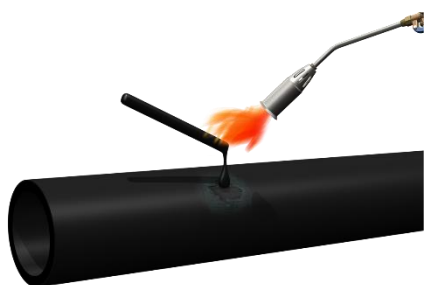
- Nagrząć koniec łaski naprawczej Melt Stick do stanu upłynnienia.
- Uzupelnąć ubytki powłoki roztopionym materiałem.

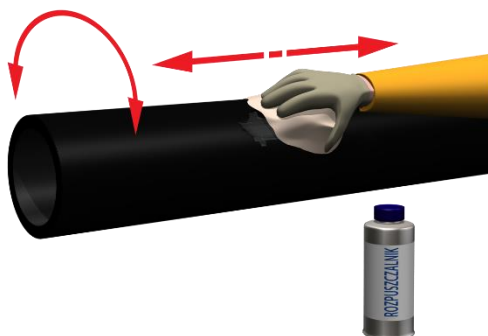
- Usunąć luźną powłokę.
- Sfazować brzegi izolacji do kąta 15°.
- Odtłuścić miejsca uszkodzonej izolacji.

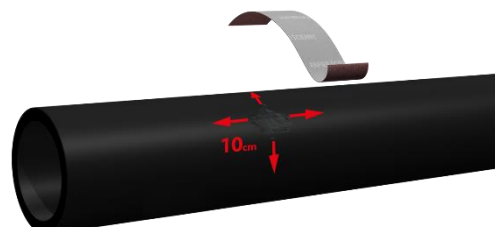
- Zszorstkować przylegającą do uszkodzenia powierzchnię w odległości 10 cm od krawędzi uszkodzenia.

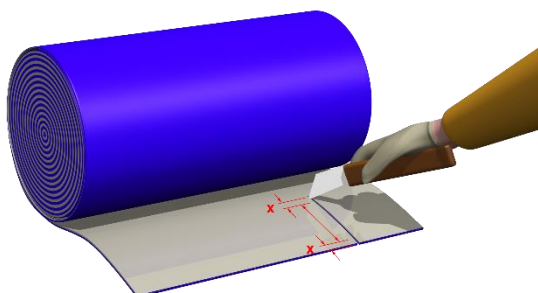
- Wyciąć odpowiedni fragment łąty naprawczej ANTICORRay REP zachowując naddatek 50 mm w stosunku do krawędzi uszkodzenia.
- Zaokrąglić rogi łąty.

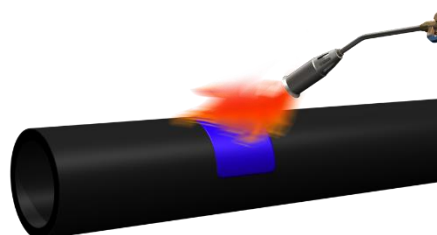
- Nałożyć łątę na miejsce naprawy z zachowaniem zakładki 50 mm na powłoce.
- Wygrzać łątę płomieniem palnika.
- Usunąć ewentualne pęcherze powietrzne używając wałka silikonowego.
- Zakończyć podgrzewanie łąty z chwilą pojawienia się na obwodzie łąty wypływki kleju.
